阪神大震災における土構造物の被害状況（道路編）

建設省土木研究所企画部地下開発研究官 苗村正三
材料施工部施工研究室 宮武裕昭

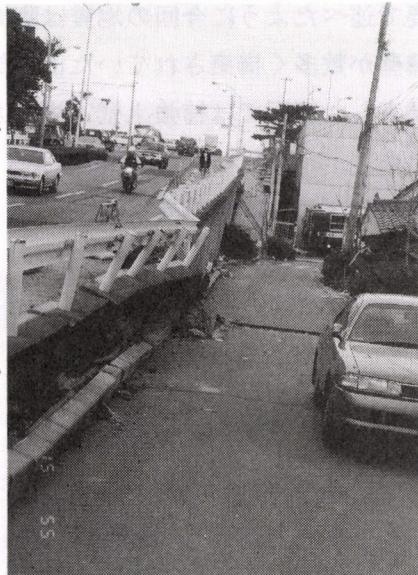
写真-1は石屋川をわたる山手幹線の橋梁へのアプローチ部に設置された擁壁の変状の模様

である。高さ1mから7m程度まで連続的に高さの変化する控え壁式擁壁が、道路の外側へ向かって転倒するように変状していることがわかる。被災道路は橋梁へのアプローチであり代替路線がない上、通行量も多いために盛土外側の歩行者道路に支保工を設置して応急処置をし、供用されている。写

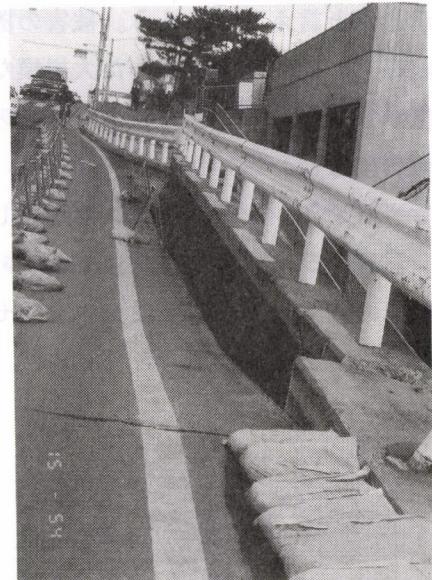
真-1で支保工が設置されたあたりを擁壁背後の道路側から撮影した写真が写真-2である。擁壁の変状とともに、擁壁背後の道路は50cm以上陥没しているのがわかる。バリケードが設置されているのは隣接する歩行者用道路が危険なことと支保工が設置されているために通行止めとされており、臨時の歩道とするためである。

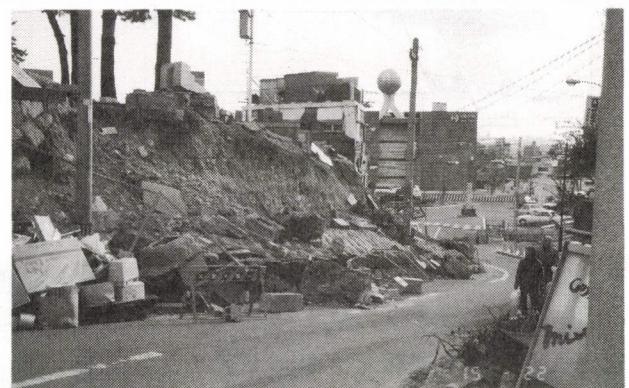
写真-3 瀬戸高羽町石積擁壁

写真-3は瀬戸高羽町の道路に面した高さ4m程度の石積擁壁の崩壊の様子である。こうした石積擁壁は被災地が御影石の産地であることから主に宅地擁壁と河川護岸として多用されているが、特に西宮市、神戸市の震度7を記録した地域では崩壊、はらみ出し、目地部の亀裂、積み石の抜け落ち等と程度の差こそあれ、ほとんどの擁壁が何らかの被害を受けている。

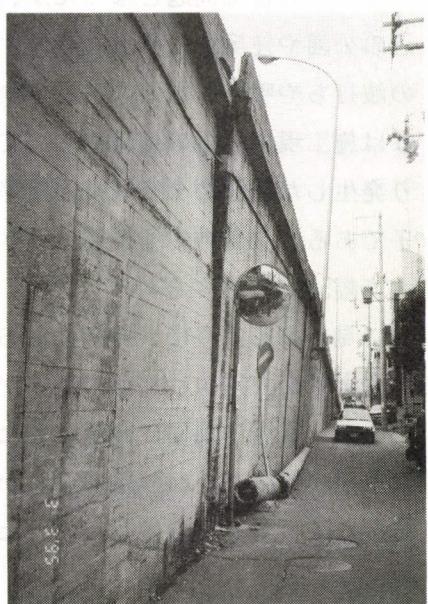
写真-4 瀬戸岩屋北擁壁

章序で触れたように、土圧を設計時に考慮するような形式の擁壁に転倒や崩壊といった重大な被害が生じた事例は少なく、a)の事例は特異なケースに属する事例である。写真-4は瀬戸岩屋北町における橋梁アプローチ擁壁の被害事例であるが、擁壁の被害の大部分は転倒や滑動により、目地の開きや微細なクラックが発生するといった軽微なものがほとんどであった。

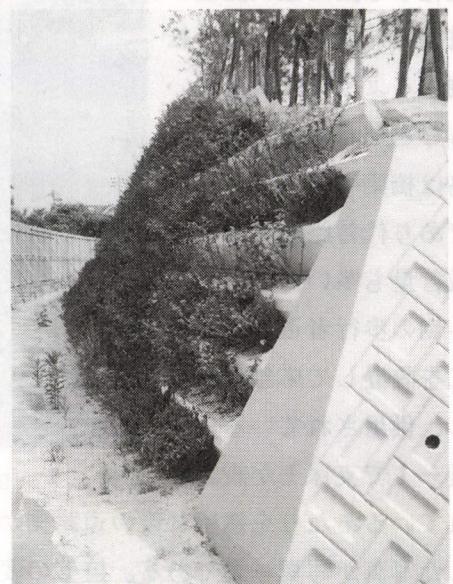
写真-5は芦屋市の埋立て地にある公園内の橋梁へのアプローチ盛土にジオシンセティックスを

用いた補強土壁を採用した事例である。壁面工には図-3のように緑化ブロックを採用している。今回の地震ではポートアイランドをはじめとする埋め立て地における液状化現象の発生が大きな問題となつたが、本事例の周辺の公園や住宅地では液状化発生による地面の波打ちや噴砂跡などが確認された。写真-6は施工現場付近の道路において液状化により発生した路面のクラックと段差の発生の様子である。公園内でも亀裂は生じており、最大で幅50cmに達するものもある。また写真-7に見られるように、擁壁前にある歩道には擁壁と直交するような形の亀裂が複数発生している。擁壁の前面に設置されたU字側溝には亀裂の位置で5cm程度のずれが生じており、亀裂に沿って両側の地面がずれたことがわかる。

写真-5 ジオシンセティックで補強したブロック積擁壁

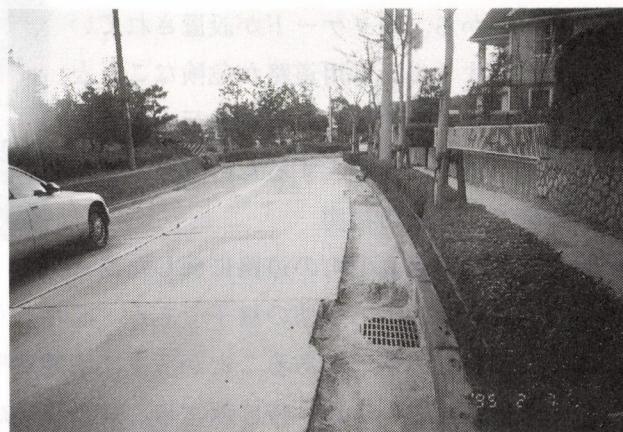
写真-6 現場周辺の液状化の状況

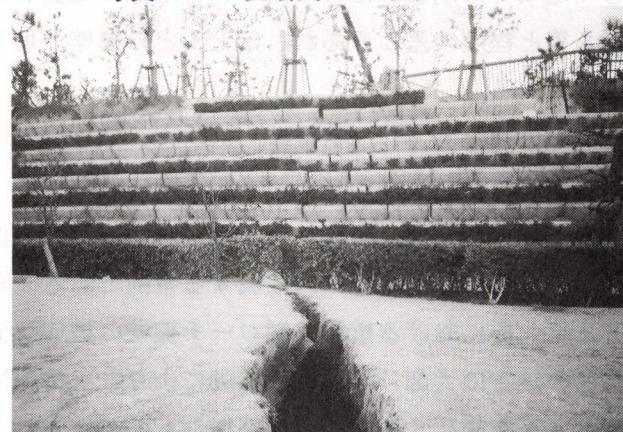
擁壁の被害を見ると、亀裂の発生した場所では写真-7に見られるような目地の開き、ブロックの上下の波打ちが生じている。また

写真-7 公園内の亀裂と擁壁の変状

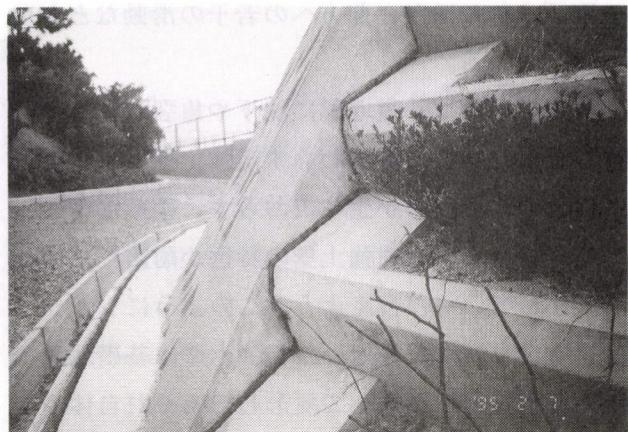
ブロック積端部をみると写真-8のように1cm程度、後方へ沈み込むような変形が生じたことがわかる。しかし基礎地盤に液状化が発生し、大きな変形を生じていることに比べると変形量は小さい。また3.で述べたように通常の石積やブロック積擁壁が積み石の抜け落ち、崩壊といった破壊状態を示しているのに比べて本擁壁では変形量が小さく、崩壊につながる前方への変状を示していないことから落下した積み石の下敷きになるなどの二次災害発生の危険性が低いといふことが言える。

写真-8 端部における変状 (その1)

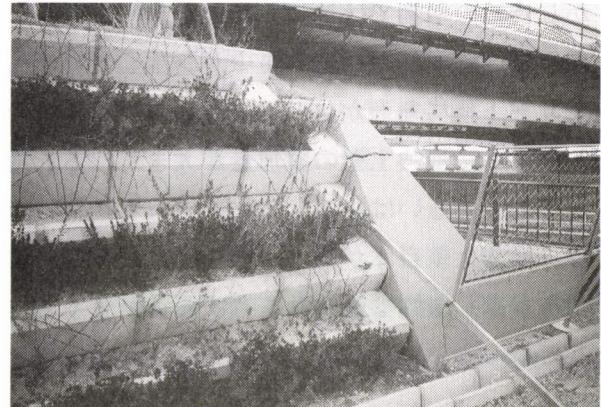
写真-9は写真-8とは反対側の端部の状況であるが、こちら側では端部に施工されたコンクリート壁に亀裂が入っている。これは補強土壁全体が水平方向に変形し、これに伴い、局的に大きな力が発生したためであろうと思われる。

写真-9 端部における変状 (その2)

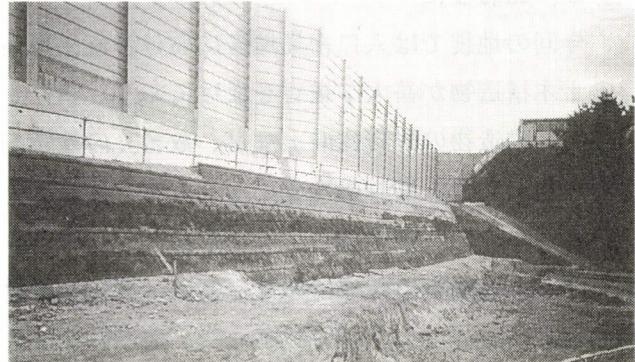
写真-10 垂水区道路擁壁

写真-10は神戸市垂水区内の道路盛土にジオシンセティックスを用いた事例である。盛土高さは4m、前面勾配は1:0.5、壁面にはL型の成形金網を用いている。現場は明石海峡大橋へのアプローチ部であり、1m移動したといわれる本州側の橋脚から1km程度の距離にある。補強土壁は平坦部から約1mの高さの段の上に施工されているが、小段にはクラックが生じている。また小段前方の平坦部には写真-11のような最大幅20cm程度の亀裂も確認され、20cm程度の沈下も発生している。また盛土はトンネルから連続して施工されているが、トンネルとの接続部の斜面にもクラックが生じていた。擁壁本体について見ると、前面にははらみ出しなどの変形は生じておらず、天端にもクラック等は認められず、安定上問題となるような変状は生じていないと考えられる。擁壁上部には高さ4m程度の防音壁が設置されているが、写真-12に見られるように目地部において2cm程度のずれが

本事例では基礎地盤に沈下や亀裂などの変形が生じたにもかかわらず補強土壁工本体にはほとんど変形が生じておらず、柔軟な構造を有するという補強土壁の特色が耐震性につながっていると言えよう。このようにジオシンセティックスを用いた補強土壁は基礎地盤の変形などに追従して変形してもそれ自体の安定性と耐久性が損なわれることはない。しかし d) の事例では補強土壁の変形により一方の端部に局所的な応力集中が発生してコンクリート壁に亀裂が生じ、e) の事例で補強土壁天端の沈下により遮音壁に目地のずれが生じた。このように補強土壁の変形量が大きくなると補強土自体の安定性と耐久性は保たれていても補強土に近接あるいは連続して設置される構造物等の安定性、および耐久性に影響を与える恐れがある。補強土壁自体が高い耐震性を有することは今回の地震から明らかになったが、今後は変形予測を考慮し線的な連続性を有する道路ネットワークの耐震性向上につなげていくことが課題となるであろう。

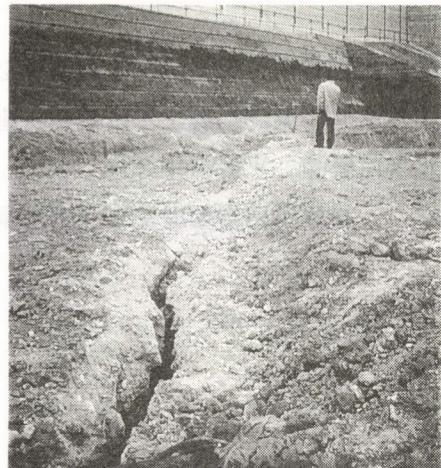
写真-11 擁壁前方の亀裂

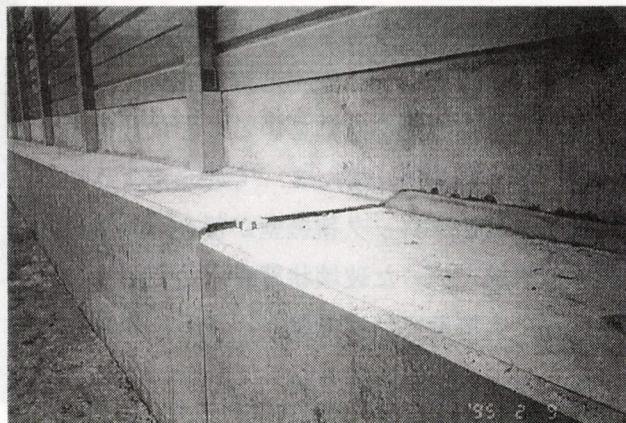
確認されたほか、前方への若干の滑動なども生じている。

写真-12 上部遮音壁の目地のずれ
