阪神大震災における土構造物の被害状況（鉄道編）

東京大学生産技術研究所 龍岡 文夫・古関 潤一
 鉄道総合技術研究所 館山 勝

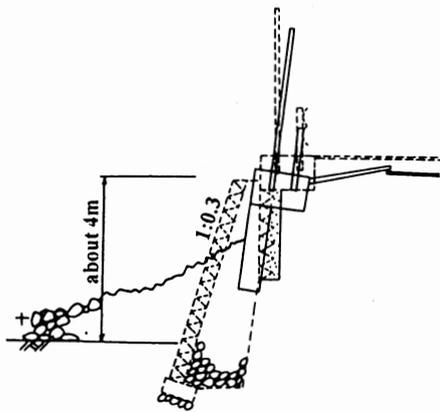
図-2.5に、JR摂津本山～住吉駅付近の線路脇（北側）の64年前に建設された石積み擁壁の崩壊を示す。上部は、道路の盛土となっていた。この例を含め非常に多くの石積み擁壁が破壊された。石積み擁壁は、耐震設計がされておらず、今回の地震で最も低い耐震性を示した。

図-2.5 J R 摂津本山～住吉駅付近の線路脇の石積み擁壁 (図-2.1で MS1)

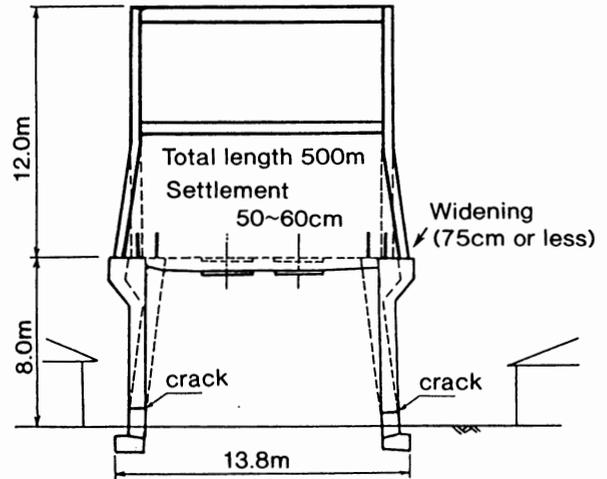
図-2.7 阪急神戸線岡本～御影間の盛土のもたれ擁壁 (無筋コンクリート) (図-2.1で LT2)

筋コンクリート)が500mにわたって大きく前傾したが、完全倒壊を免れている。これは、鉄骨ラーメン構造がそれに抵抗したためであろう。

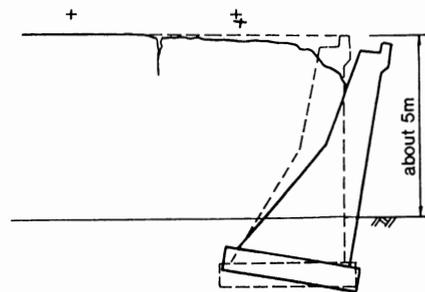
図-2.8 阪神本線石屋川駅近傍の盛土の重力式擁壁 (無筋コンクリート) (図-2.1で GT1)

この地区の鉄道盛土の重力式擁壁(無筋コンクリート)は、約60年前に建設されている。図-2.8は、阪神本線石屋川駅近くの盛土に66年前に建設された重力式擁壁(無筋コンクリート)である。石屋川駅とその周辺では約200mにわたって、水平震度係数0.2で耐震設計されていた重力式擁壁は、大きく傾斜したり、打ち継ぎ目でズレたり、また完全に倒壊した。このような大きな断面を持つ重力式擁壁(無筋コンクリート)が完全倒壊したのは、驚きである。

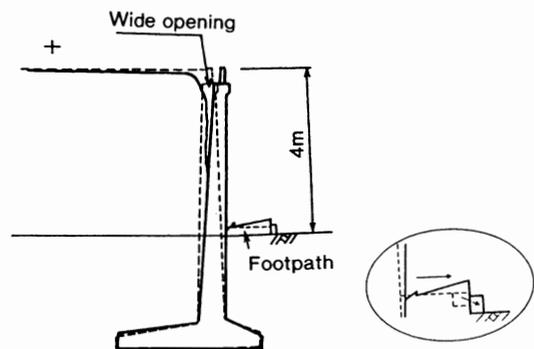
図-2.9 J R 兵庫～新長田駅付近の L 型鉄筋コンクリート擁壁 (図-2.1で CL1)

戦後建設されたL型鉄筋コンクリート擁壁も、相当被害を受けた。しかし、上記の重力式擁壁のような完全に転倒した例は無かった。図-2.9は、JR兵庫～新長田駅付近の約30年前に建設されたL型RC擁壁であり、基礎が無かったためか、つま先版の下の地盤の変形を伴って前傾し、前面の歩道を前方に押しやっている。このような変状は、阪神石屋川駅、JR六甲口駅に近接する場所でも見られた。最も激しい被害は、図-2.10に示す約30年前に建設された約800mにわたるL型RC擁壁の被害である。この擁壁の上部には盛土があり、その上に新長田の駅がある。全体的に、著しく前傾し基礎が滑動した。これは、地震力が著しく大きかったことに加えて、基礎地盤が粘土質であるが基礎が無かったことと、擁壁上部に盛土があったことが原因であろう。特に、壁面部が破断した例は、他に例が殆ど無いと思われる。

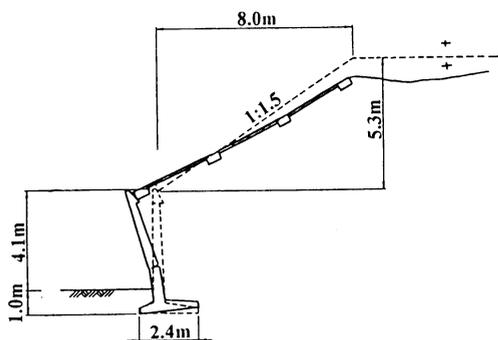
図-2.10 JR新長田駅盛土のL型鉄筋コンクリート擁壁と新長田駅(図-2.1でCL2)

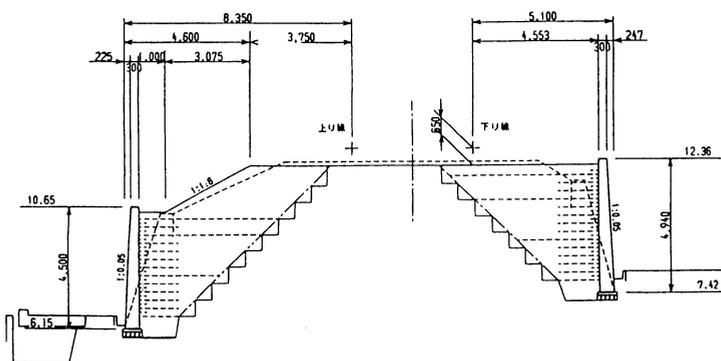
図-2.11 阪神本線西灘駅付近の被災した石積み擁壁のジオテキスタイル補強盛土による復旧断面

兵庫県南部で最も新しい鉄道盛土のRC擁壁は、東灘区南森町に1992年に建設されたものであるが、これについては、次節で述べる。なお、被害を受けた擁壁の復旧にあたっては、ジオテキスタイル補強土擁壁が積極的に採用されている。阪神本線西灘駅付近で被災した石積み擁壁の復旧断面の例を図-2.11に示す。

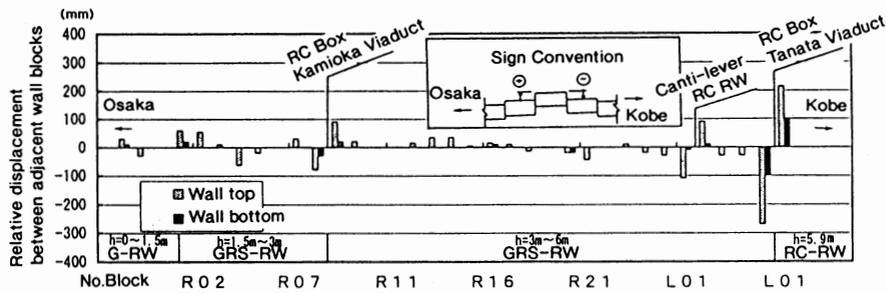
b) GRS擁壁打ち継ぎ目、目違い量

当 GRS擁壁は、若干ながら剛体的に横方向に変位し傾斜した。また、図-3.4bに示すように、打ち継ぎ目と異種構造物の間に若干目違いが生じた。特に、GRS擁壁が 6 m と最も高くなり、かつ RCボックス構造との境界部となっている部分で目立つ（図-3.7）。底面での滑動量は、最大で 5 cm 程度である。これだけの数値を見ると、この GRS擁壁の耐震性は低いと誤解されるおそれがある。しかし、簡易な補修だけでそのまま使用しているほど軽度な変状であり、更に以下の要因を考慮すると、この GRS擁壁の耐震性は高かったと判断できる。

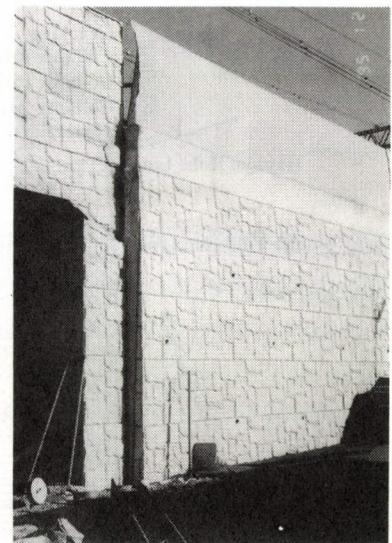
図-3.7 タナタ地区 GRS擁壁とRCボックス構造物の間の目違い

7) RCボックス構造物との接触部で、GRS擁壁とRC擁壁及びその背後の盛土との相対変形・天端の相対沈下が目立った。今後、このようなRCボックス構造物の側面との間に、構造的連続性を保つような工夫が必要である。

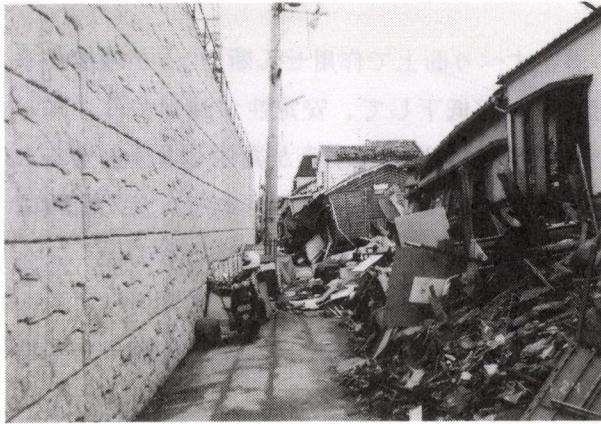
a) 森南町一丁目は震度 7（あるいはそれ以上）の区域に属していて、この GRS擁壁前の民家の半・全倒壊率は 80% 以上である（図-3.8, 図-3.9）。西約 1 km 離れた本山第一小学校での水平加速度も、非常に大きい（図-3.1）。また、図-3.10に示すように、鉄道盛土上の軌道の変状も著しい。

図-3.9 タナタ地区 GRS 擁壁とその前の木造家屋の倒壊

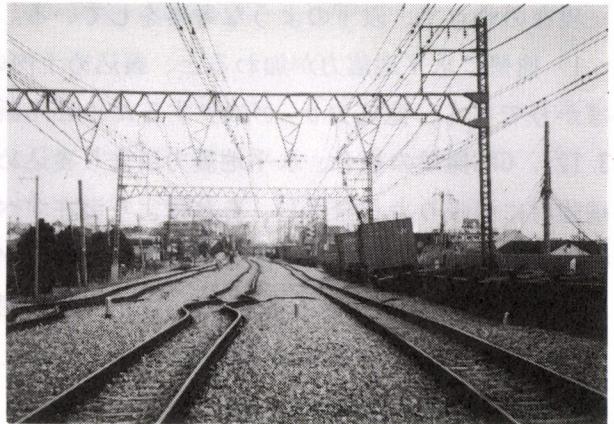
図-3.10 タナタ地区鉄道盛土上の軌道の様子 (写真撮影方向は、図-3.4aでの Direction of Plate の方向)

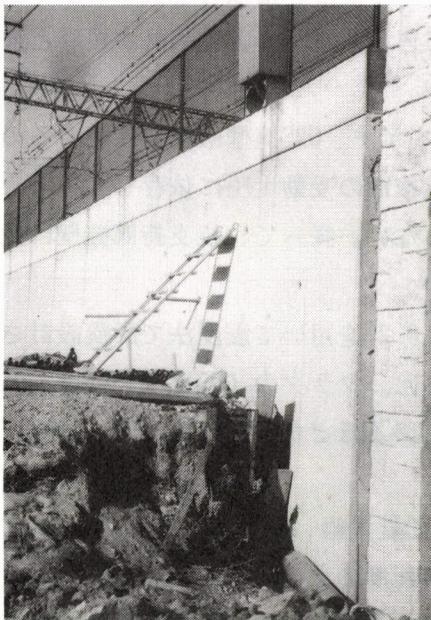
b) 同時期に、直径 1.2 m、長さ 6 m、中心間隔 3 m の場所打ち杭と言う非常に堅固な基礎構造で支持された逆 T 式 RC擁壁が建設されていた（図-3.4d）。この擁壁は、西側で GRS擁壁と直接接しており、東側では RC のボックス構造物（タナタ架道橋）と接している。基礎がある上に、池の中での工事用の仮締切り盛土の抑えもあった。しかし、この RC擁壁も GRS擁壁と同程度に傾斜・変位し、図-3.4bに示すように RC ボックスとの目違い量は GRS擁壁とほぼ同程度であった（図-3.11）。

図-3.11 タナタ地区 RC擁壁と RCボックス構造物の間の目違い
