阪神大震災における土構造物の被害状況（道路編）

建設省土木研究所企画部地下開発研究官 苗村正三
材料施工部施工研究室 宮武裕昭

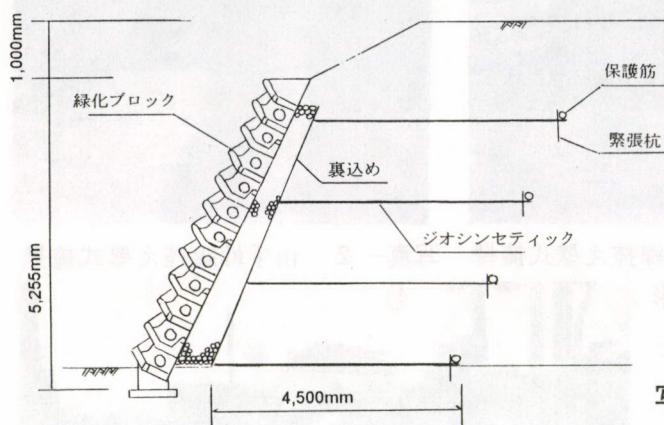
図-3 構造図

用いた補強土壁を採用した事例である。壁面工には図-3のように緑化ブロックを採用している。今回の地震ではポートアイランドをはじめとする埋め立て地における液状化現象の発生が大きな問題となつたが、本事例の周辺の公園や住宅地では液状化発生による地面の波打ちや噴砂跡などが確認された。写真-6は施工現場付近の道路において液状化により発生した路面のクラックと段差の発生の様子である。公園内でも亀裂は生じており、最大で幅50cmに達するものもある。また写真-7に見られるように、擁壁前にある歩道には擁壁と直交するような形の亀裂が複数発生している。擁壁の前面に設置されたU字側溝には亀裂の位置で5cm程度のずれが生じており、亀裂に沿って両側の地面がずれたことがわかる。
