阪神大震災における土構造物の被害状況（鉄道編）

東京大学生産技術研究所 龍岡 文夫・古関 潤一
 鉄道総合技術研究所 館山 勝

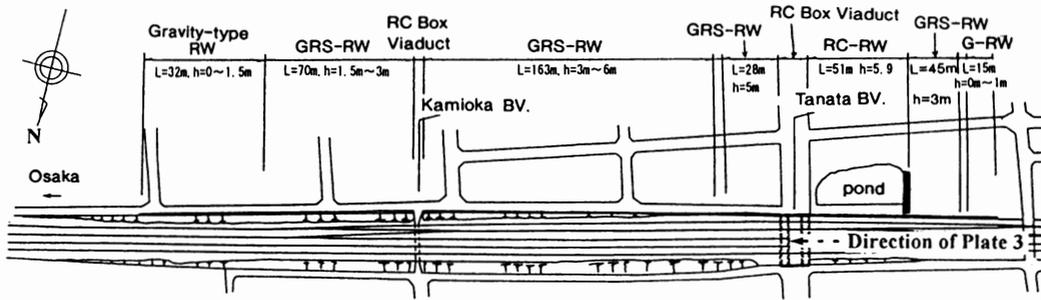
a) 詳細平面図

当 GRS擁壁は、若干ながら剛体的に横方向に変位し傾斜した。また、図-3.4bに示すように、打ち継ぎ目と異種構造物の間に若干目違いが生じた。特に、GRS擁壁が 6 m と最も高くなり、かつ RCボックス構造との境界部となっている部分で目立つ（図-3.7）。底面での滑動量は、最大で 5 cm 程度である。これだけの数値を見ると、この GRS擁壁の耐震性は低いと誤解されるおそれがある。しかし、簡易な補修だけでそのまま使用しているほど軽度な変状であり、更に以下の要因を考慮すると、この GRS擁壁の耐震性は高かったと判断できる。

b) 同時期に、直径 1.2 m、長さ 6 m、中心間隔 3 m の場所打ち杭と言う非常に堅固な基礎構造で支持された逆 T 式 RC擁壁が建設されていた（図-3.4d）。この擁壁は、西側で GRS擁壁と直接接しており、東側では RC のボックス構造物（タナタ架道橋）と接している。基礎がある上に、池の中での工事用の仮締切り盛土の抑えもあった。しかし、この RC擁壁も GRS擁壁と同程度に傾斜・変位し、図-3.4bに示すように RC ボックスとの目違い量は GRS擁壁とほぼ同程度であった（図-3.11）。

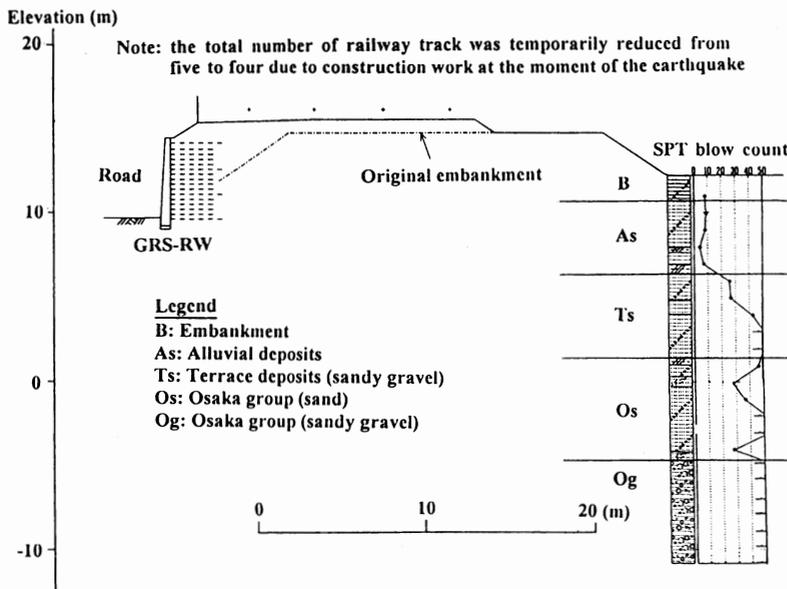
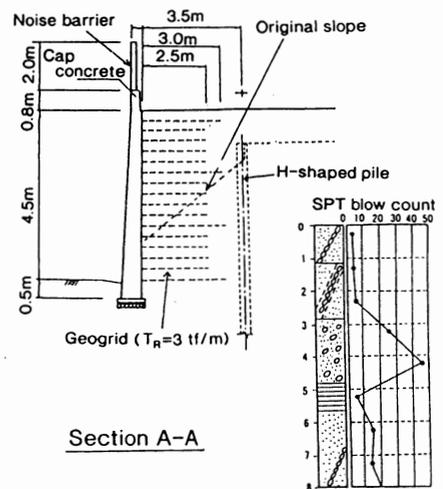
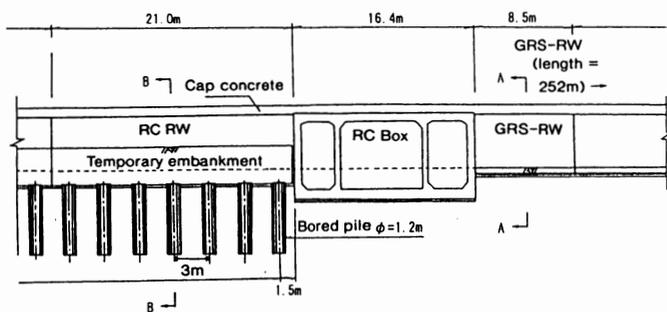
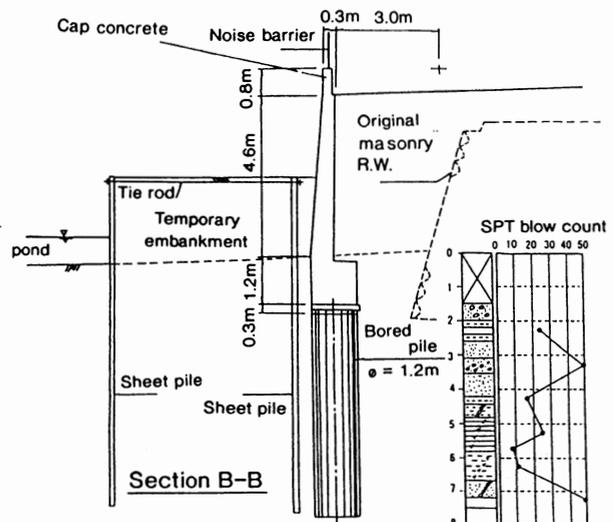
図-3.4 タナタ地区 GRS擁壁

タナタ地区では、北側から南側に向かって扇状地性砂礫地盤及び表層地盤が深くなる。鉄道盛土の北側は地盤が良くなっているようであり、一般家屋の被害が急減する。一方、線路沿いに東の芦屋からタナタに近づくにつれて切り土部から盛土部に移って来る場所に、当 GRS擁壁が位置する。従って、地盤条件は基本的に良い（図-3.4d, e）。

c) このGRS擁壁には杭基礎がない。さらに、列車走行を停止しないで工事をしなければならず、かつ利用面積が非常に限定されていたので、図-3.4cに示すように、このGRS擁壁に限って、上端近くの補強材が短かった(図-3.3と比較されたい)。これは、転倒に対して抵抗力の余裕が小さかったことを示唆している(これは、反省点である)。

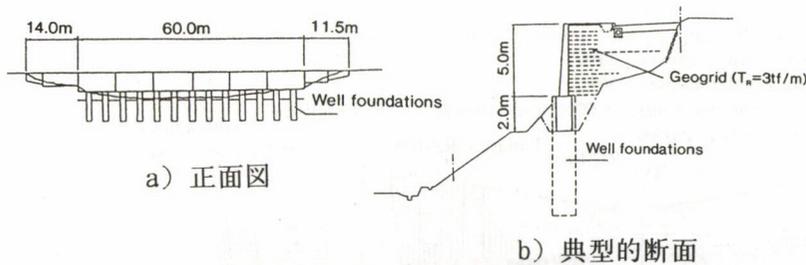
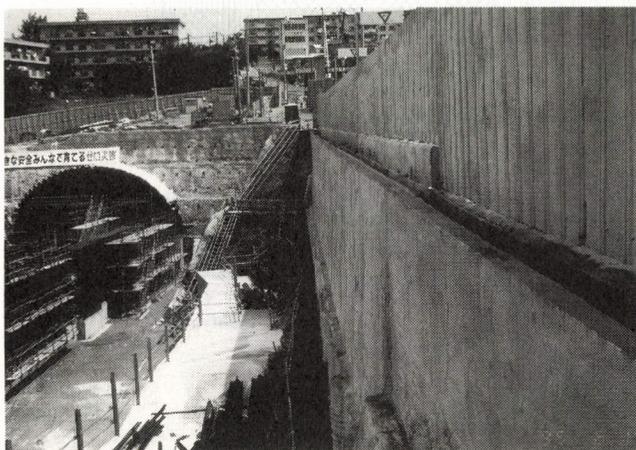
図-3.6 神戸市垂水区 GRS擁壁

上記1), 3), 4)のGRS擁壁は、全く被害はなかった(図-3.6c)。その周囲で盛土・擁壁、日本家屋で若干地震被害はあったが激震地ではないので、これら擁壁の挙動だけからはGRS擁壁に高い耐震性があった、とは結論できない。これに対して、タナタのGRS擁壁は非常な激震地に建設されていたにもかかわらず、軽い変状だけで済み、高い耐震性を示したと言える。

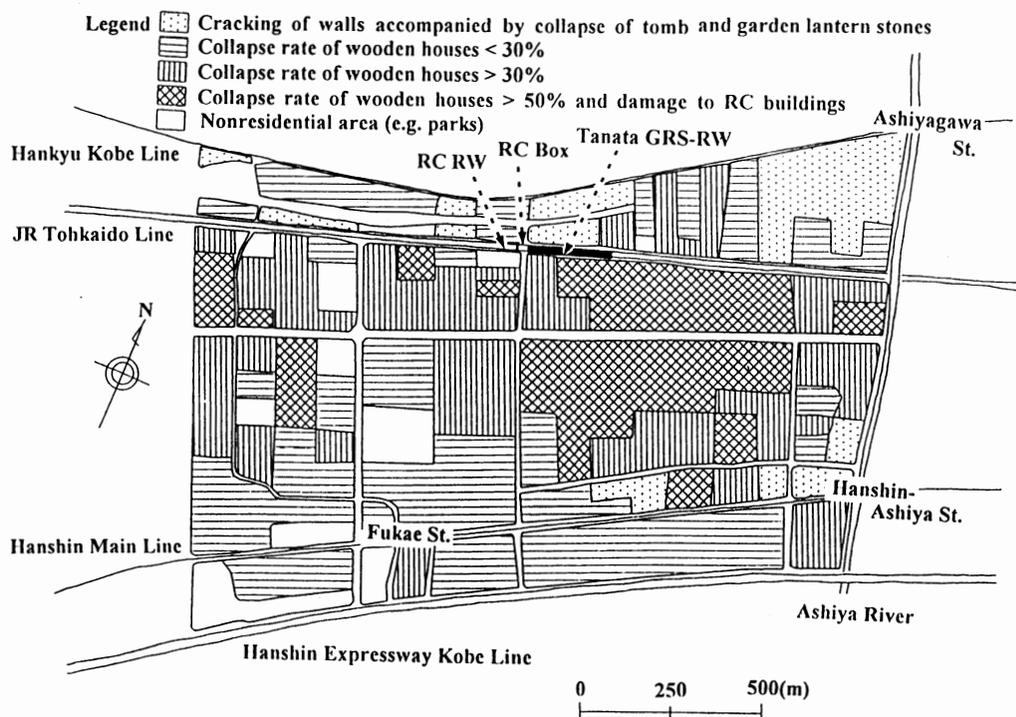
図-3.8 タナタ地区木造日本家屋の被害率分布

a) 森南町一丁目は震度 7（あるいはそれ以上）の区域に属していて、この GRS擁壁前の民家の半・全倒壊率は 80% 以上である（図-3.8, 図-3.9）。西約 1 km 離れた本山第一小学校での水平加速度も、非常に大きい（図-3.1）。また、図-3.10に示すように、鉄道盛土上の軌道の変状も著しい。

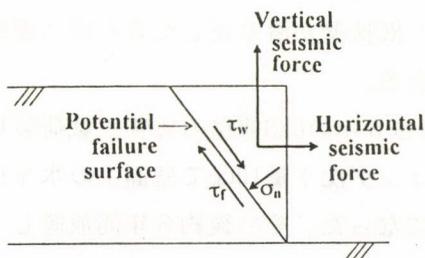
図-3.12 地震力の盛土内応力に対する影響

1) 擁壁に水平地震力が加わると、裏込め土内の潜在すべり面上で作用せん断力 τ_w が増加するばかりでなく、直応力 σ_n が減少するためせん断強度 τ_i が低下して、安定性が減少する(図-3.12)。GRS擁壁の場合、水平地震力により裏込め土内に水平引張りひずみが発生しようとする補強材に引張り力が発生し、それにより潜在すべり面の直応力の減少が抑制されて、せん断強度の低下を抑える。従って、補強領域内に破壊面が通過しにくく、補強領域が一体として働く。これが、GRS擁壁の耐震性の根源であろう。鉛直振動の影響は、 τ_w と σ_n の両方に影響を与えるので、総合的影響度の判定は単純ではない。しかし、GRS擁壁では剛壁面が σ_n の減少を若干でも抑制することが期待される。

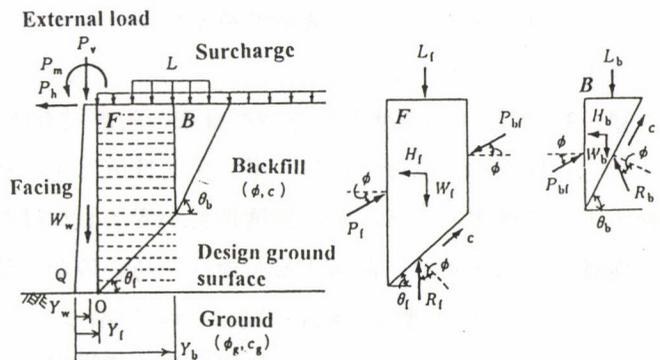
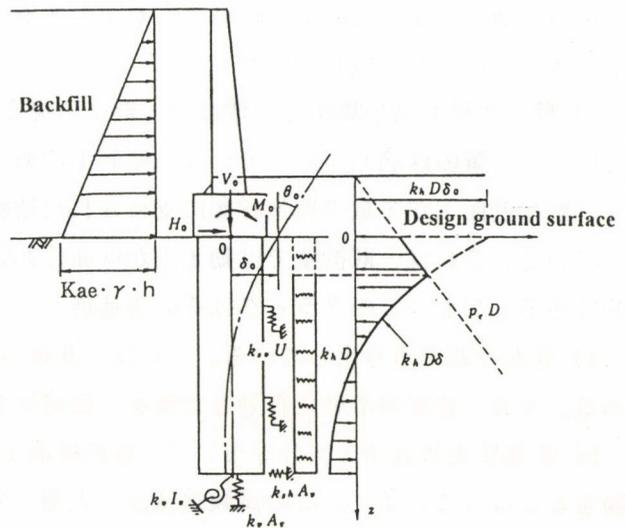
図-3.13 GRS擁壁と杭支持RC擁壁の耐震設計法

図-3.13に、GRS擁壁と杭支持RC擁壁の耐震設計法の概要を示す。GRS擁壁は自立性であるのに比べて、杭支持RC擁壁の前傾・滑り出し抵抗は主に杭前面と後面の受動土圧に依存している。受動土圧が発揮するには、ある程度地盤が変形しなければならない。従って、杭支持RC擁壁は意外に地震時に水平変位、前傾する可能性が高いのかも知れない。
